## ALUSTAVA RAPORTTI

### Korjausrakentaminen

| PROJEKTI | Hakavuoren kirkko, Maanvastaisten rakenteiden ja salaojien kuntotutkimus |
| TILAAJA | Helsingin seurakuntayhtymä |

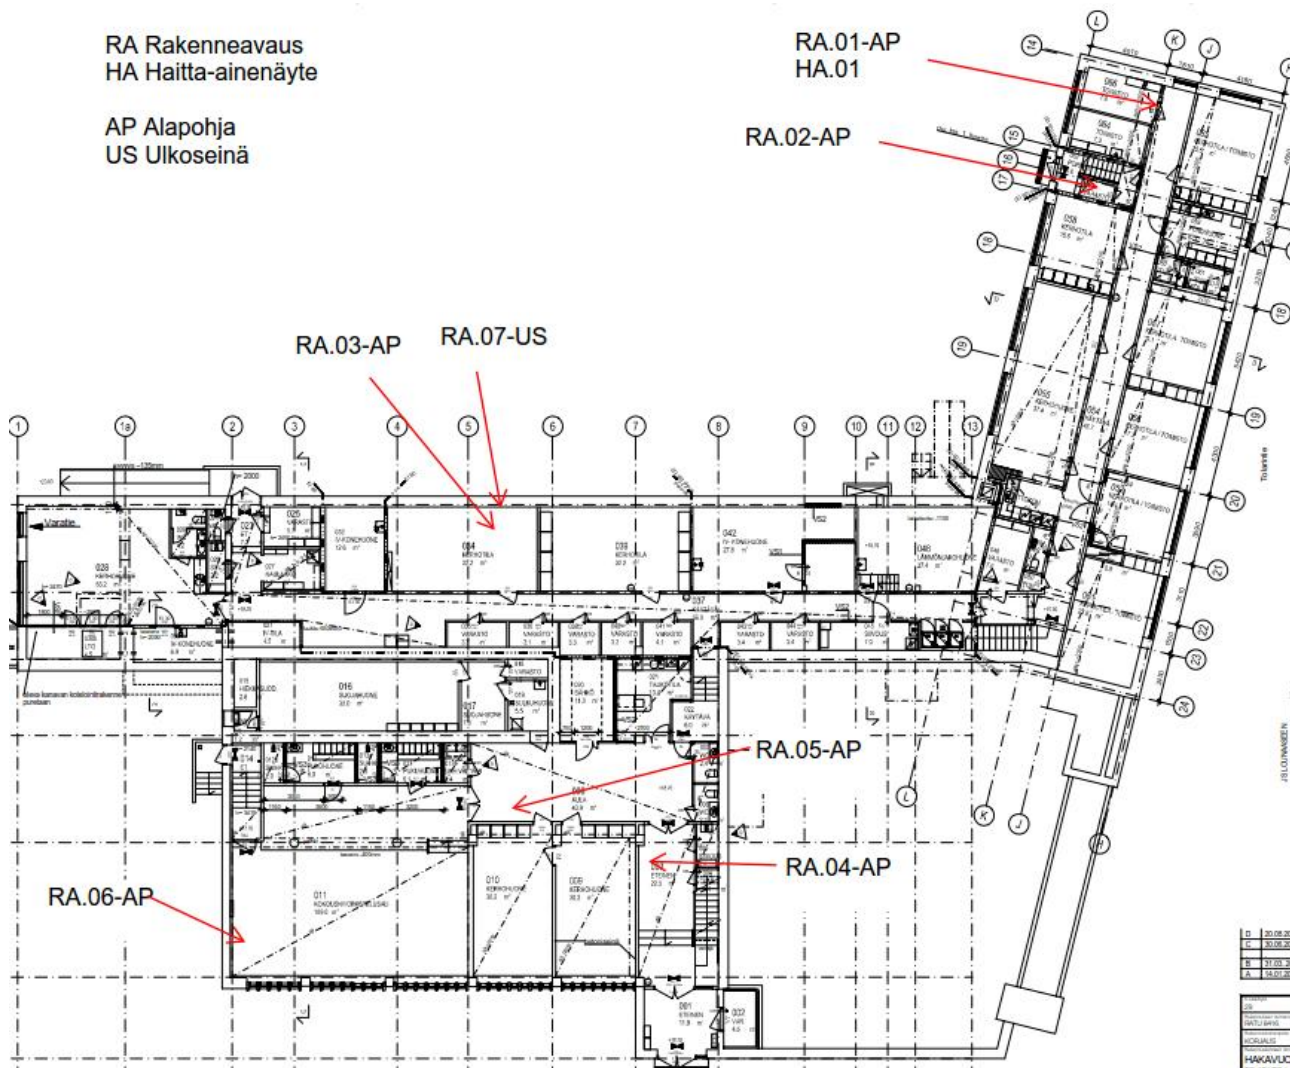
Rakenneavaukset on esitetty yllä olevassa piirustuksessa.

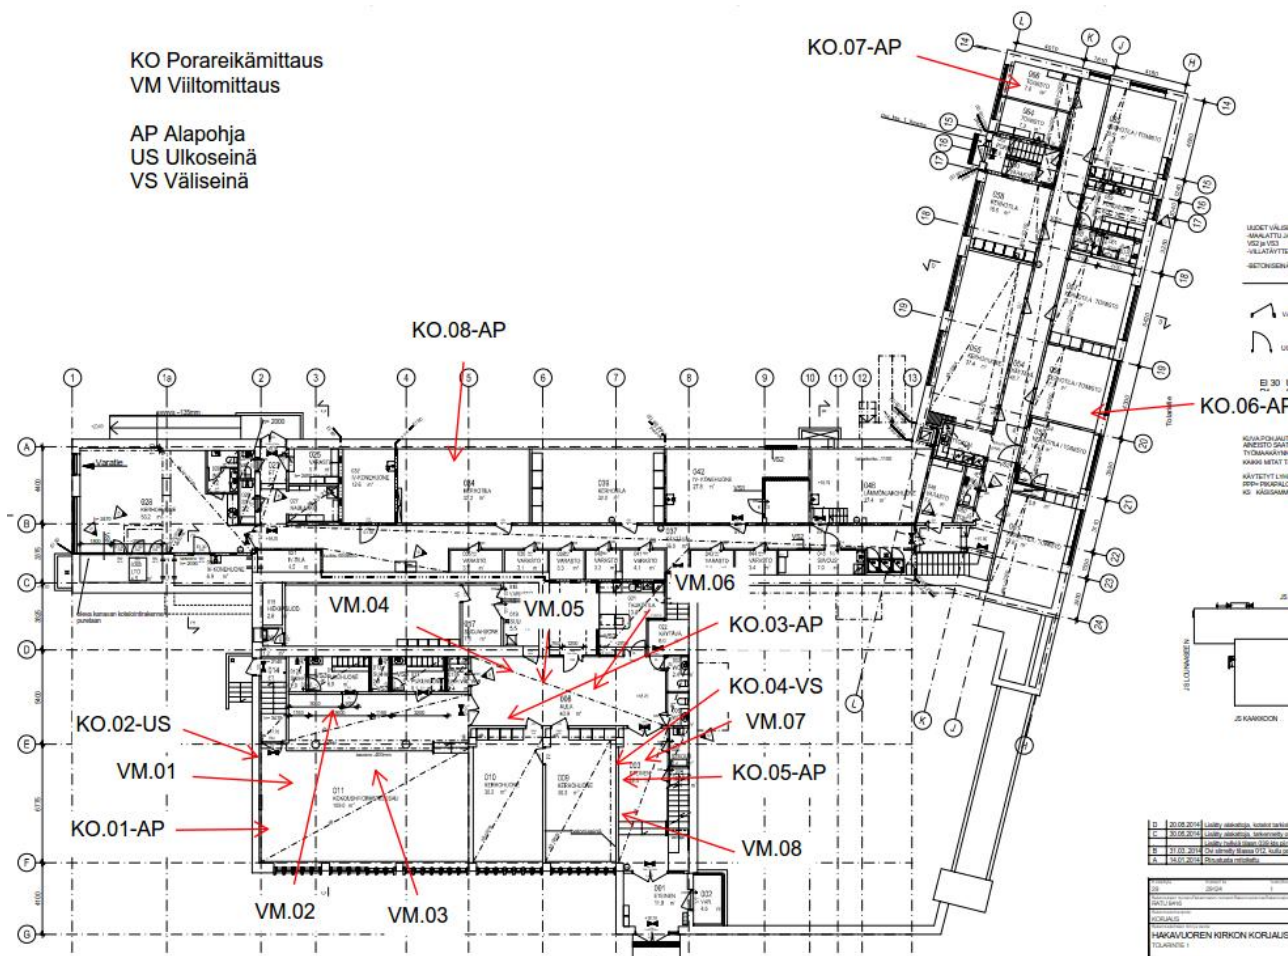
## 8.3 Yhteenveto ja johtopäätökset kosteusmittauksista

Alapohjarakenteiden kosteustekninen toiminta on puutteellista. Alapohjan maa-aines on hienojakoista hiekkaa, jonka vuoksi kosteus kulkeutuu kapilaarisesti alapohjarakenteisiin.

Pääosasta alapohjarakenteista puuttuu kapilaarikatkona toimiva rakenne.

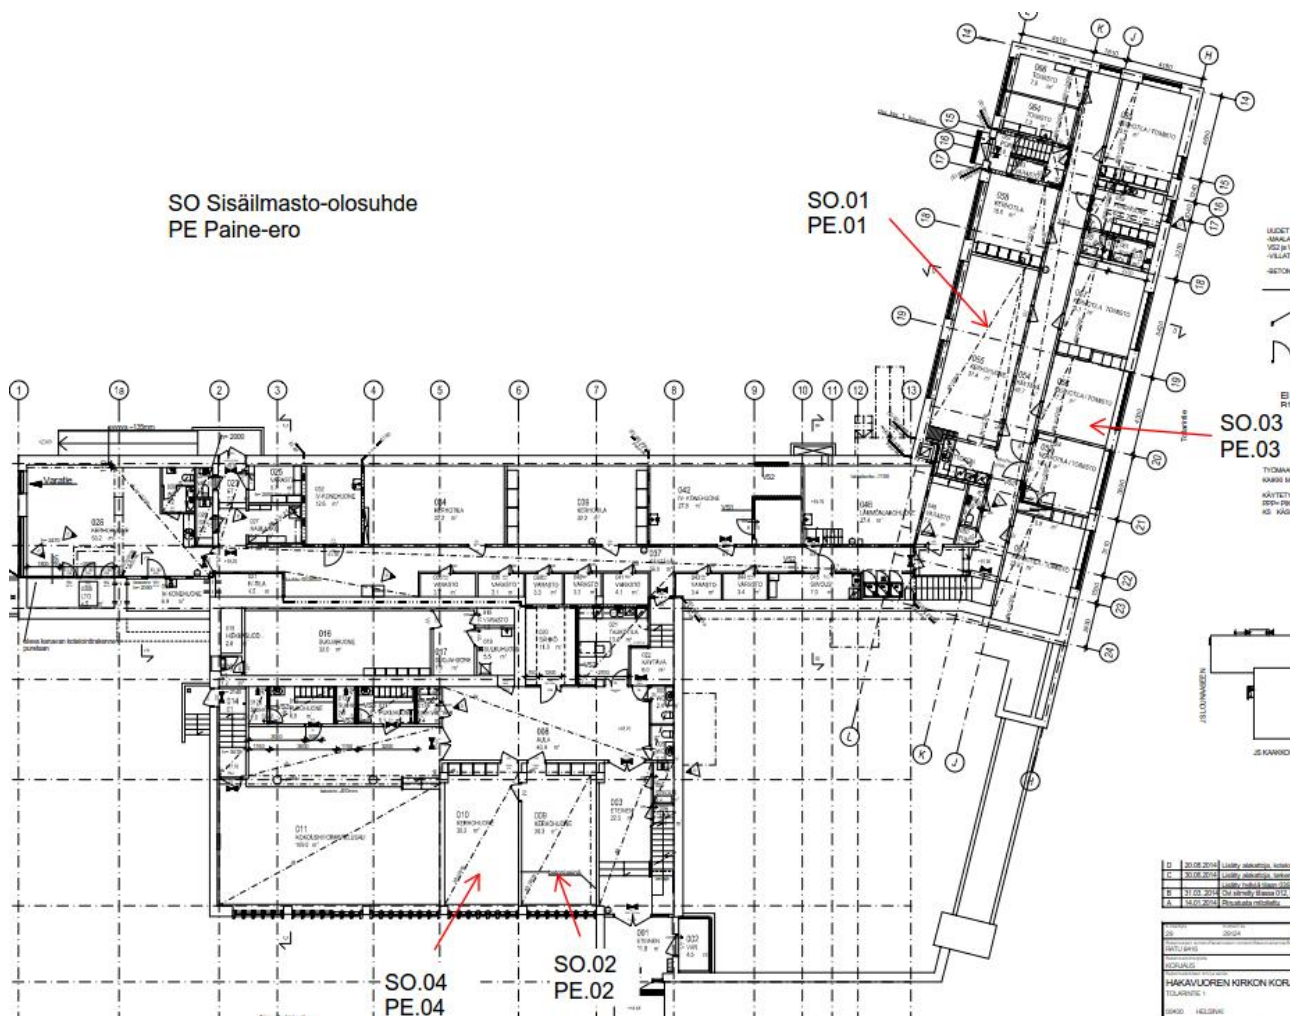
Sisäilmasto-olosuhteiden seurantamittaus käsitti neljän piirustukseen merkityn tilan hiilidioksidipitoisuuden, lämpötilan ja suhteellisen kosteuden ( $\text{CO}_2\text{ppm} / ^\circ\text{C} / \%\text{RH}$ ) sekä paineeron mittaukset ulkoseinärakenteiden yli (Pa). Mittaus suoritettiin kiireisestä aikataulusta johtuen noin yhden vuorokauden kestoisina mittauksina.

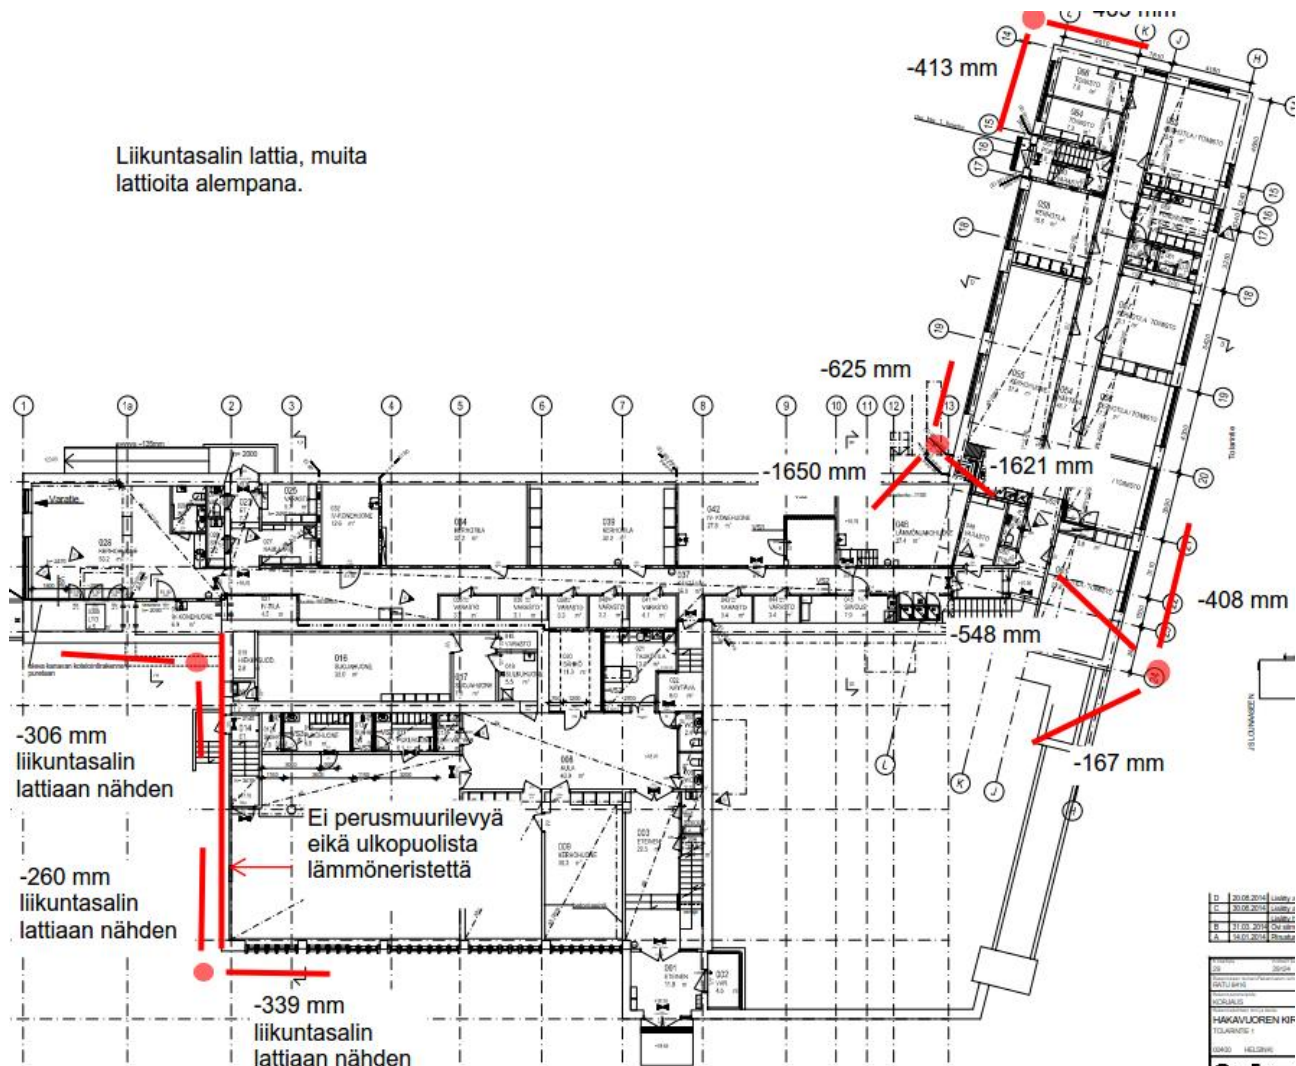
Liikuntasalin lattia, muita lattioita alempana.

Salaojien korkomittaukset suoritettiin kaivoista käsin ja salaojien asennussyvyyttä verrattiin alapohjan korkeuteen. Edellä olevassa piirustuksessa on esitetty salaojaputkien korkeus suhteessa lattiapintaan. Salaojaputken yläpinnan etäisyyden alapohjarakenteen alapinnasta on oltava min. 400 mm. Alapohjarakenteen paksuudet vaihtelevat eri huonetiloissa, mutta mittausten perusteella voidaan selkeästi todeta salaojaputkien sijaitsevan liian lähellä alapohjarakennetta.

Huomioiden alapohjan täyttökerroksen olevan hienojakoista hiekkaa, jossa kosteus pääsee nousemaan kapilaarisesti ylöspäin, voidaan salaojajärjestelmät todeta puutteellisiksi ja korjaustarve ilmeiseksi myös niiden iän sekä putkimateriaalin vuoksi.
